宜丰新庄铜铅锌矿

尾矿库加高扩容暨湿改干工程

安全设施验收评价报告

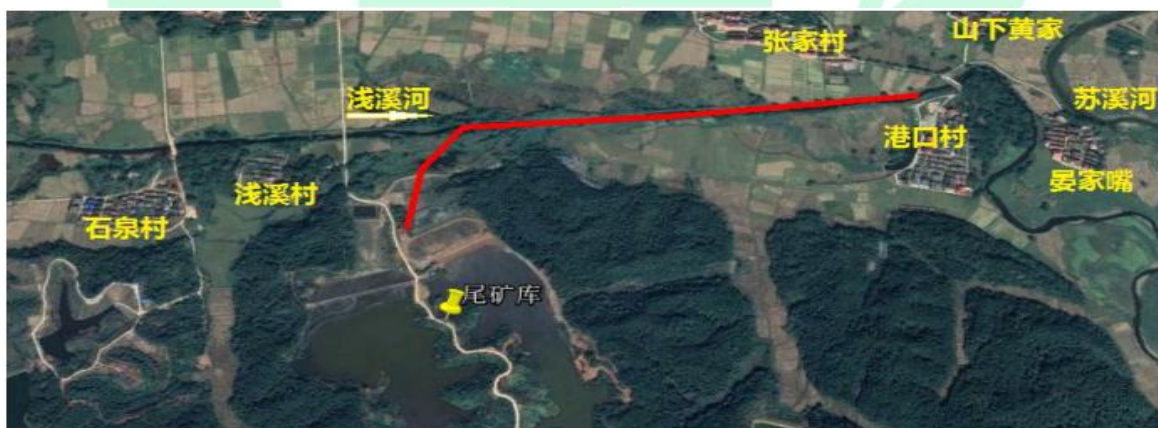
2-5 尾矿库下游区域状况图

宜丰新庄铜铅锌矿尾矿库位于江西省宜丰县新庄镇境内，尾矿库西侧上游区域约 550m、400m、710m 分别为石泉村、浅溪村（已搬迁）以及范家村，尾矿库北侧约 260m 有浅溪河自西向东流过，于晏家咀东南侧约 630m 汇入苏溪河（又名狮子河）；尾矿库东北侧约 1120m 处分别为张家村、港口村、山下黄家及晏家嘴几座村庄。其中张家村 56 户 320 人，港口村 19 户 120 人，山下黄家 18 户 85 人，晏家嘴 11 户 72 人。
